목조건축문화재 변위진단을 위한 기록화 관리에 관한 연구

전북대학교 한옥건축학과 신병욱

2022. 03. 19. (토) 14:00~18:30

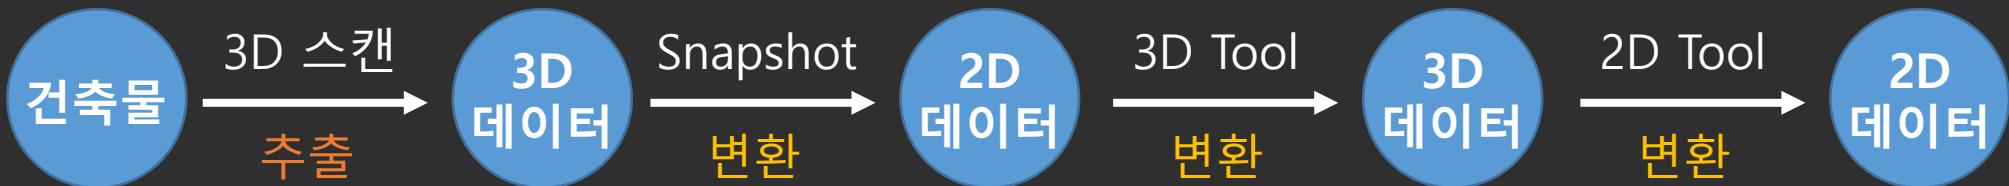
- 목조건축문화재의 기록 유형은 실측조사보고서, 수리보고서, 실측 및 수리보고서 3가지로 나뉘어 발간
- 디지털의 발전은 수작업 페이퍼 도면 작성방식에서 2D 전산화 방식으로 기록
- 3D Scanner의 도입으로 건축물 실측 시간 단축과 측정의 정밀도가 향상됨
- 여기서 2D로 작성되는 실측도면과 3D Scanner로 추출된 데이터는 서로 상반되는 데이터 유형
- 이에 3D Scanner 데이터는 Snapshot 이미지로 재가공되어 2D로 변환하는 공정을 거쳐 실측도면 작성
- 최첨단 장비로 얻어진 3D 데이터를 2D로 변환하여 실측도면을 작성하고, 복원과정에서 2D도면을 재차 3D로 변환하여 복원도를 작성하는 불필요 작업 수행

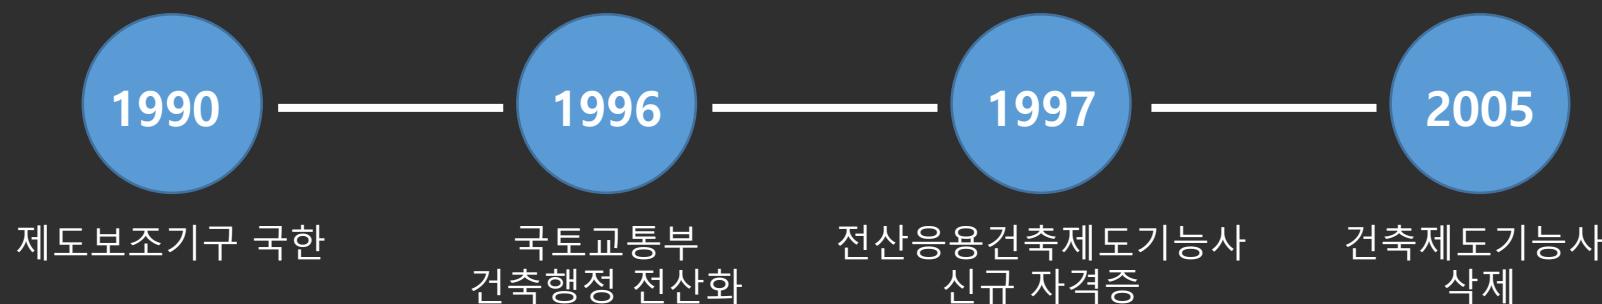
- 일반건축에 CAD(Computer Aided Design) System의 도입 이전에는 수작업으로 도면을 작성
- 수작업 도면방식은 잦은 수정과 변경으로 디자인 과정보다 도면작성에 소모되는 인력과 시간 비중이 큼
- CAD System 도입은 실시설계 단계에서 매우 효과적으로 활용되었는데 가장 큰 장점으로는 수정과 복사 그리고 여러 장의 도면 출력이 동시에 가능하다는 것
- 물론 이 점 하나로 기존의 설계사무소가 CAD System의 환경으로 전환하기 위해서는 하드웨어 및 소프트웨어 구축비, CAD 전문인력 확보, 교육은 상당한 부담으로 작용

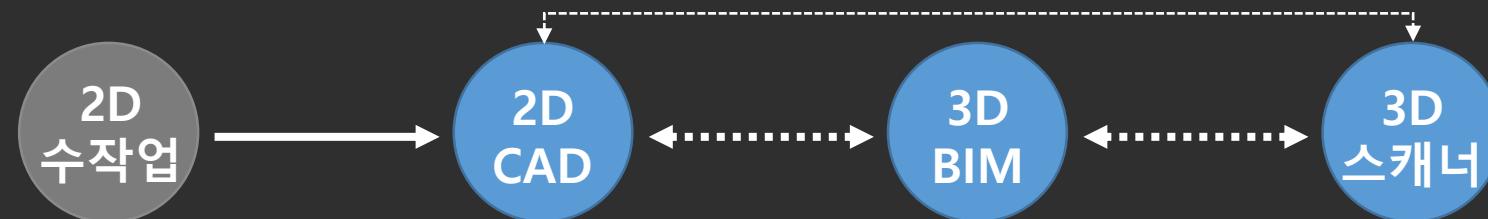
- BIM 용어는 1990년대부터 사용되었고, 그 개념은 1970년대 중반에 나타나기 시작함
- 첫 번째 기록은 Eastman(1975)의 "Building Description System"에서 건물에 대한 시각적, 정량적 분석이 가능하고, 이를 위한 하나의 통합 데이터베이스의 제공을 통한 건물의 자동화된 법규검토 이론도 포함
- BIM 의무화 적용 및 대형 건축물을 중심으로 확산하고 있는 BIM은 건축물의 복잡화, 비정형화, 저탄소 건축물, 유지관리 등이 중요시되는 추세에 따라 그 필요성이 증대
- 조달청은 2010년 10월 21일 시설사업 BIM 적용 기본지침서를 최초 제정
- 하드웨어 발전과 정착은 새로운 소프트웨어의 생성으로 기록화 방식이 다양화 되고 있음
- 과거 수작업에서 CAD System 전환 과정과 같이 BIM System으로의 변화해가는 과도기에 있음

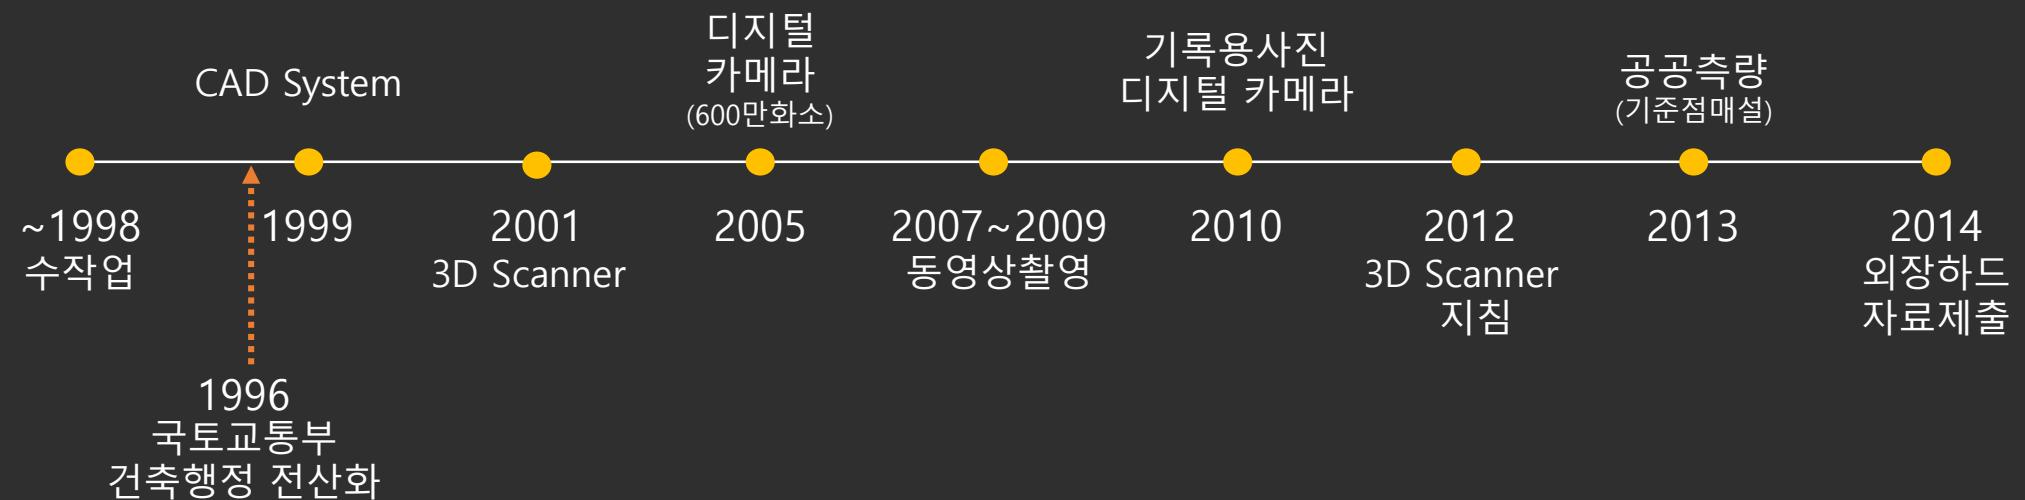
- 1956년 목조건축문화재 실측 시작
- 1973년 문화재관리국에 의해 「한국의 고건축」이라는 실측보고서 작성
- 1985년부터 작성된 실측보고서의 도면작성 지침을 살펴보면 수작업(오일페이퍼)으로 도면화 기록
- 1999년에 들어서면서 보물 제408호 논산 쌍계사 대웅전, 보물 제521호 영천승렬당 등 실측도면은 CAD

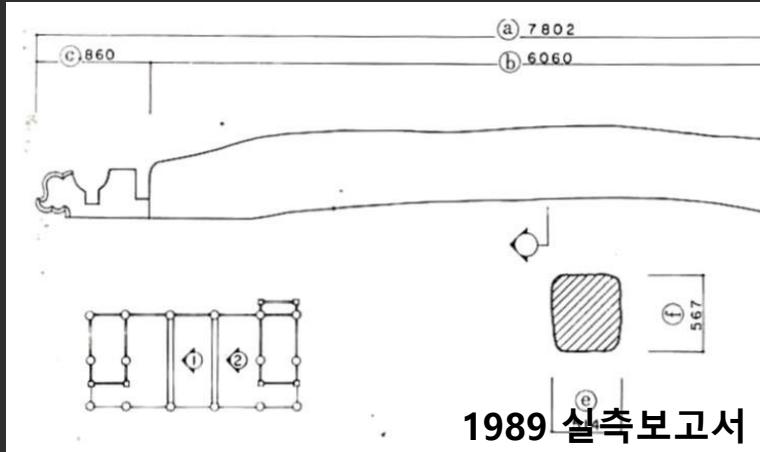
〈달성 도동서원 중정당 대들보〉

- CAD로 작성된 도면에서는 중심선을 기준으로 상세 치수 표현
 - 3D 입체표현의 조립도를 작성하여 이해도 향상

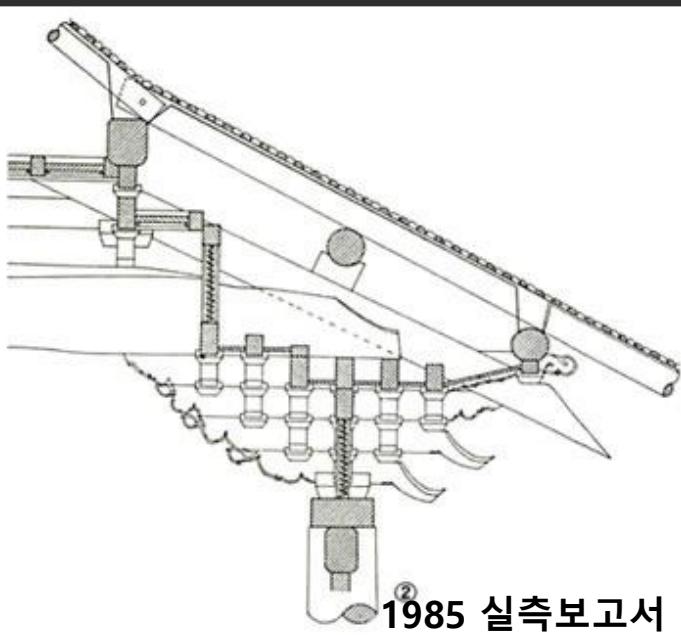
〈완주 화암사 극락전 공포 및 하앙〉

2004 실측·수리보고서

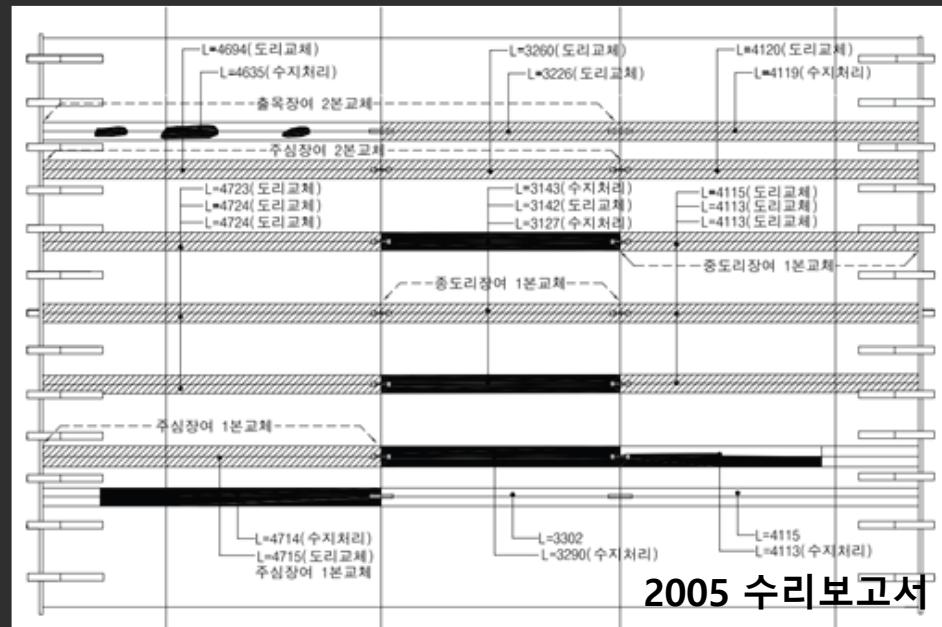
<영주 부석사 조사당 도리 수리부분>

- 당시 부재의 수리부분과 수리방식을 잘 표기하였는데 수리 완료 이 후 크고 작은 수리에서 본 도면을 기반으로 누적하며 기록화 하는데 한계점을 나타냄
- 입면도 표현에서는 외부 부재만 표현되어 내부의 입면 표현의 누락

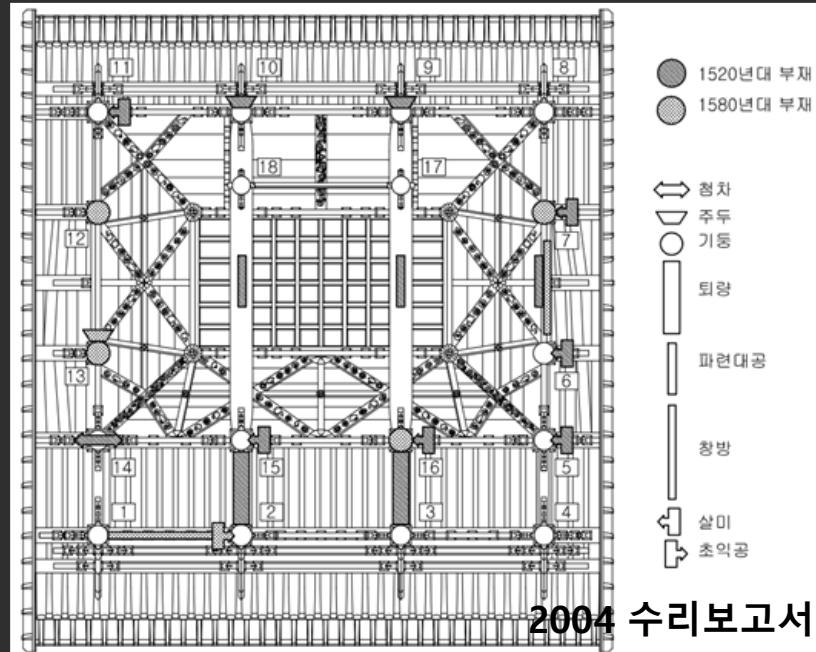
<강화 정수사 법당 부재 연대>

- 흑백으로 출력되는 도면은 표현해야 하는 기호가 한정적 (기호 표현은 도면 작성자마다 상이함)
- 컬러 사용은 시각화 향상에 도움이 되었으나 평면도에서는 상부와 하부의 부재가 다르다는 것 이외 정보표현의 한계점을 나타냄

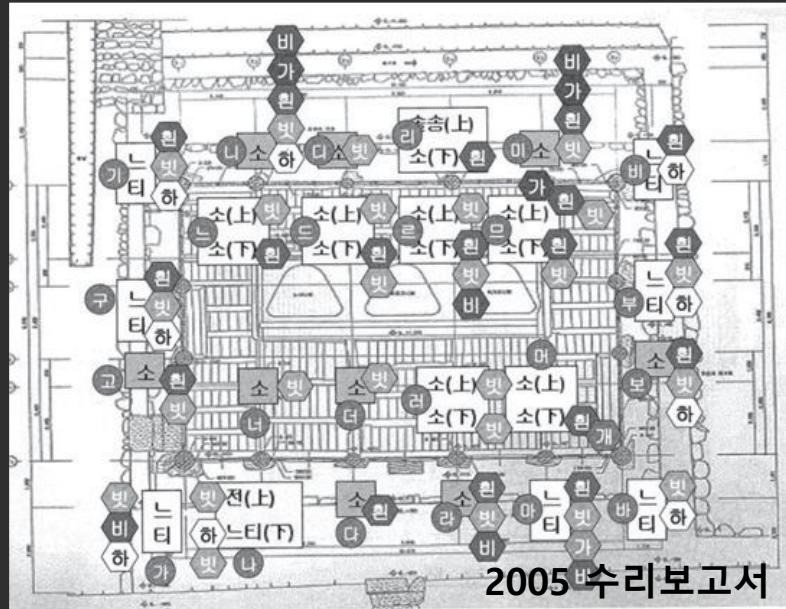
〈김제 귀신사 대적광전 해충 피해도〉

- 흰개미의 피해로 인한 손상을 평면과 단면도에 다양한 기호로 표현시도 하였으나 기둥의 손상에 따른 기둥 교체 및 수리방법과 연결하여 표현되지 못한 부분의 한계점
 - 대적광전 재사용 부재 위치에 대한 기록화의 노력을 볼 수 있으나 이러한 표현의 수리보고서는 극히 일부분

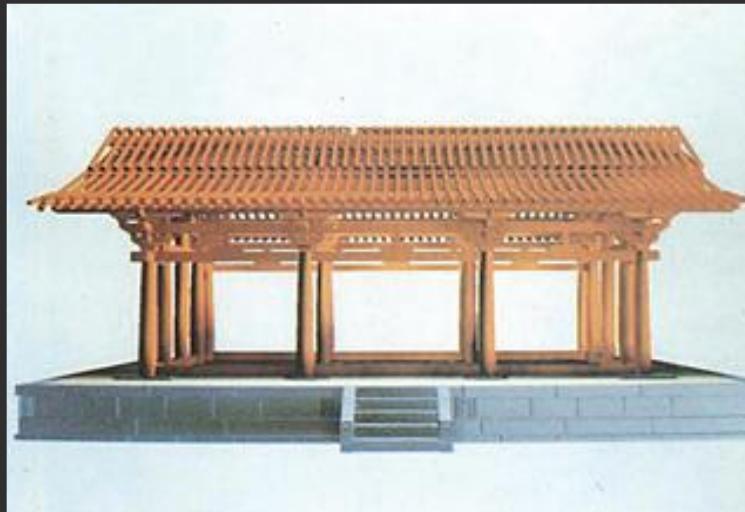
<안동 봉정사 극락전 3D 모델링>

1992 수리보고서

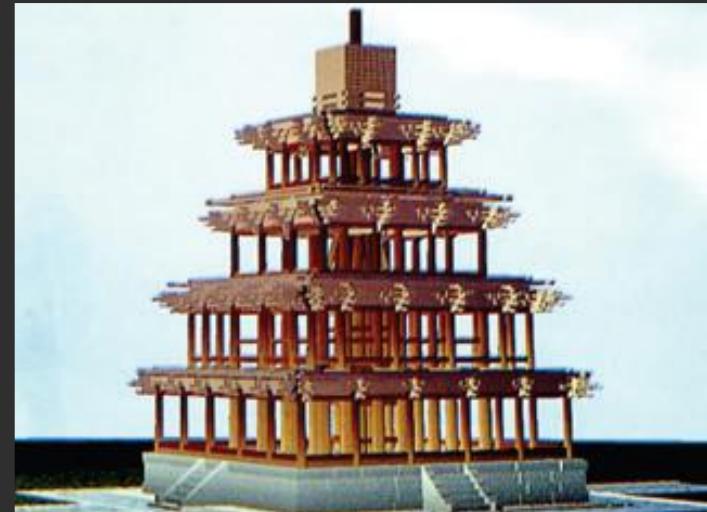
<보은 법주사 팔상전 3D 모델링>

1999 수리보고서

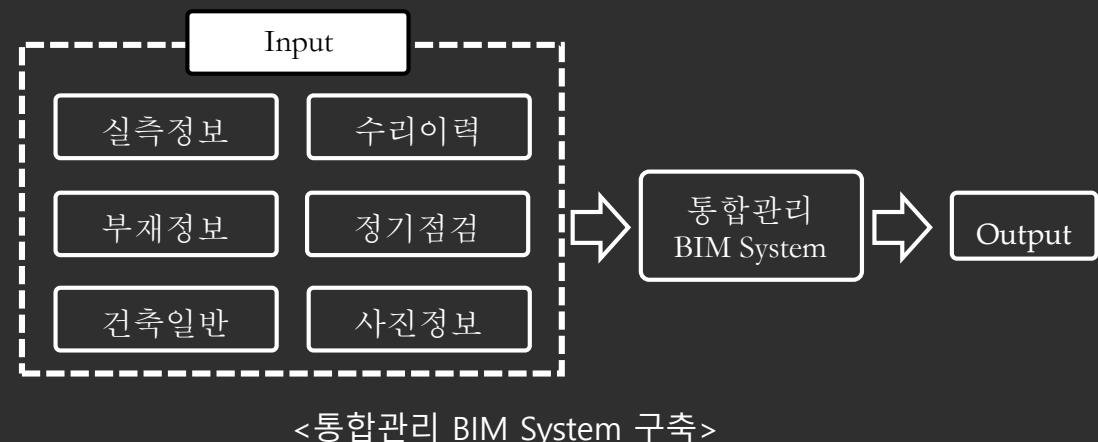
<BIM System 적용을 위한 단계적 구축방안>

단계	내용
1단계	부분 상세도 표현 3D 모델링(결구법)
2단계	주요 가구부 3D 모델링
3단계	마감재료 포함 전체 3D 모델링
4단계	BIM System 기반 3D 전산파일 추출 · 3D PDF 전산 파일화 적용 · 2D 도면은 필요시 BIM System에서 추출

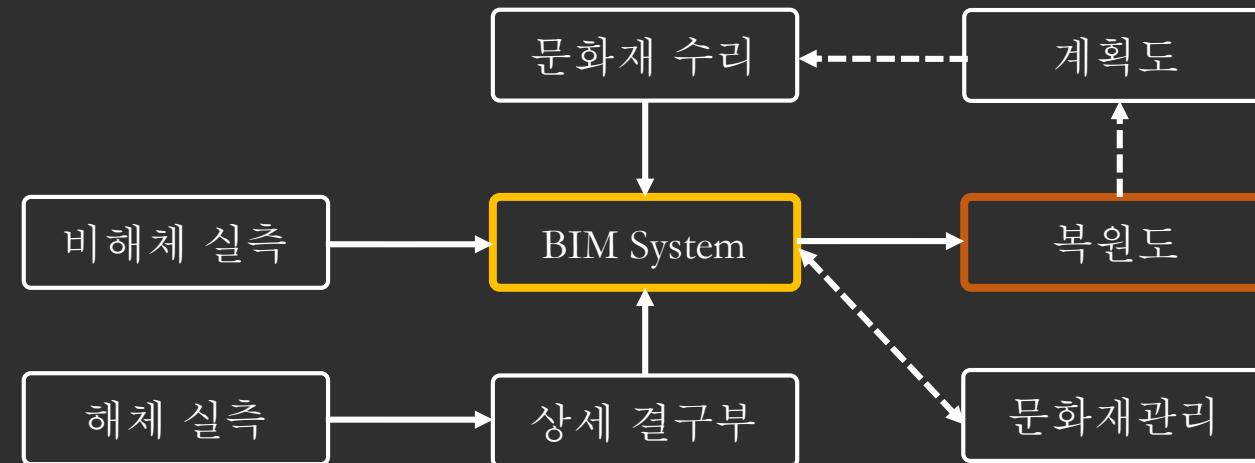
문화재실측 및 수리 도면작성 과정

- BIM System의 핵심은 3D 표현보다 유지관리 부분
- 문화재의 실측도면 작성 완료 이 후 복원 도면의 완성도를 높이는 연구 비중은 낮음
- 실측, 복원, 수리에 있어서 기준이 되는 도면이 없으므로 새로 생성된 도면 증가
- 복원도면은 비해체, 해체 과정에서 데이터를 누적해가며 일관성있는 도면 완성도를 높여야함

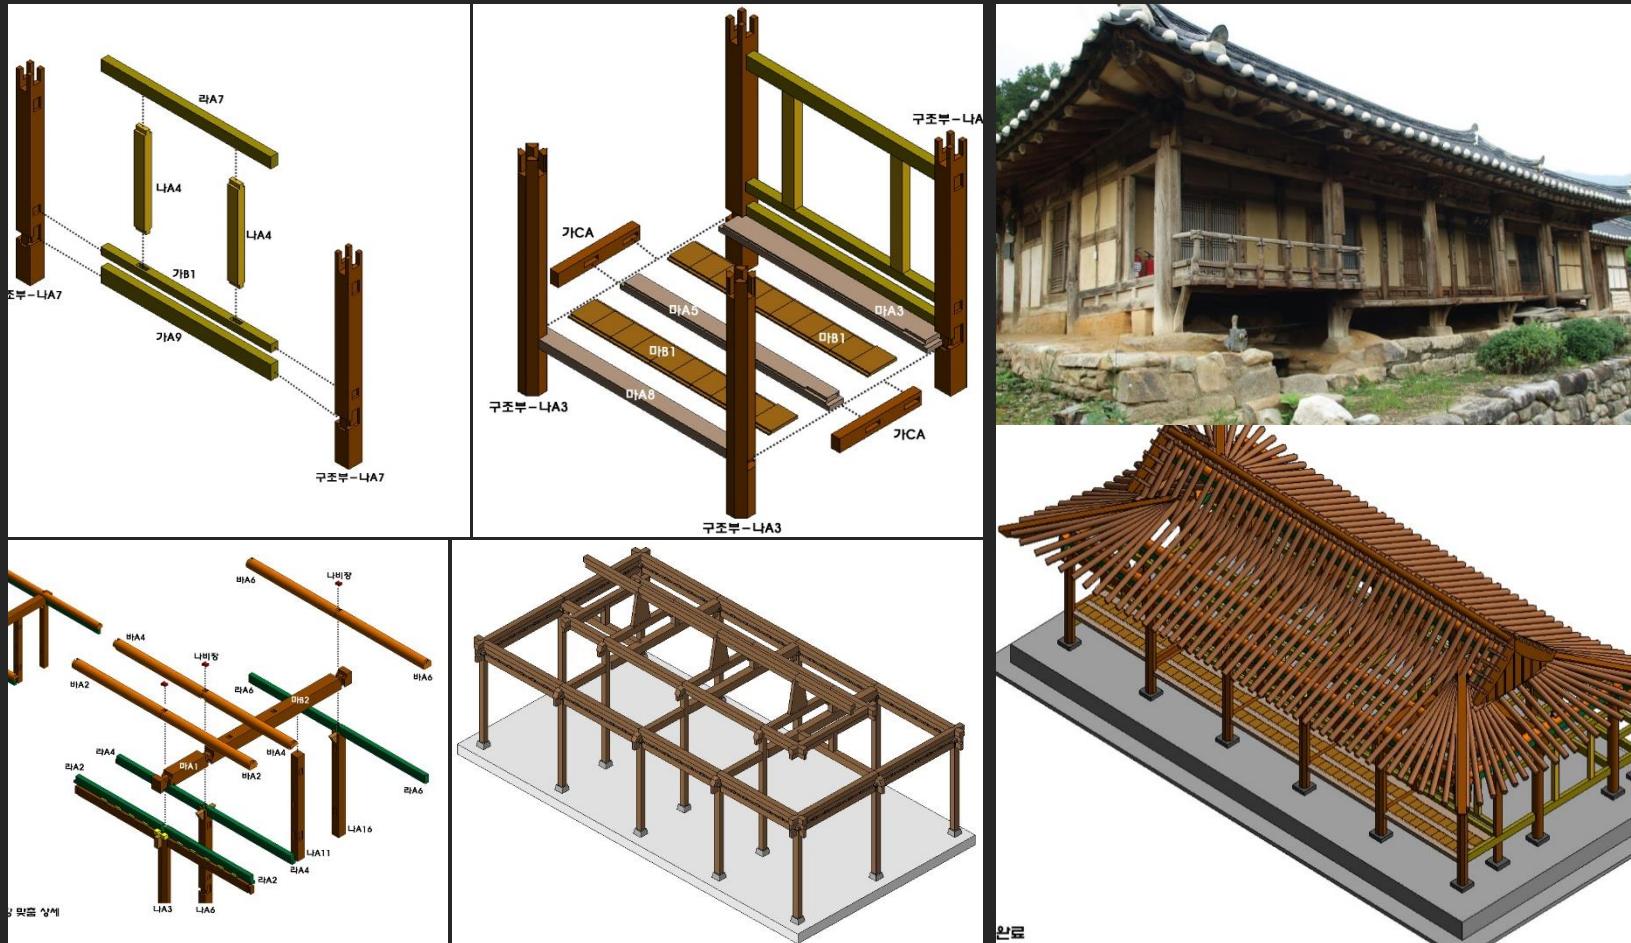
- #### ■ 남원 동심재 (국가민속문화재 제149호)

- Bim System을 적용하여 목조건축문화재의 구조를 구축함
 - 문화재의 정확한 결구법을 알기 위해서는 해체과정에서만 확인이 가능함
 - 이를 적용함으로써 구조, 나무수종, 변위, 보수위치, 변경사항, 사진데이터, 습도, 온도 모든 데이터의 통합이 가능
 - 현대건축에만 적용이 아닌 목조건축문화재에도 빠른 도입이 필요함

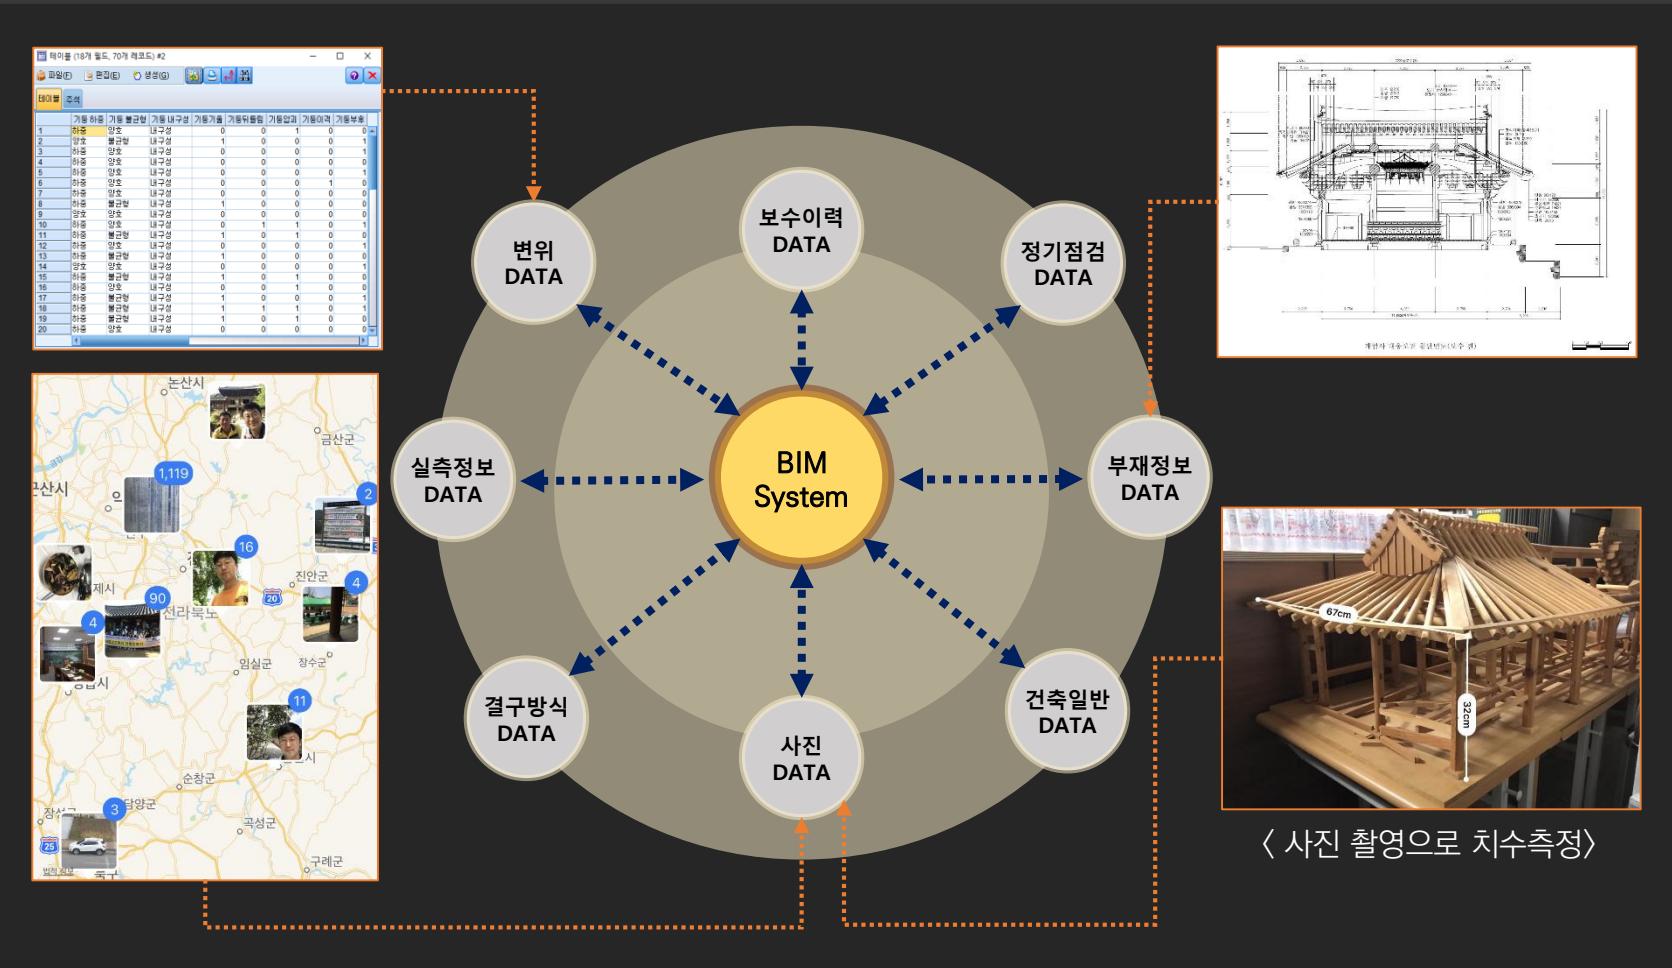
▪ 통합 구성도

- 현재의 목조건축문화재의 데이터는 입력방식 뿐 아니라 취득방식에 접근성이 취약함
- 문화재 전체 관리를 모니터링팀의 한계가 있음
- 일상 관리에는 탐방객의 사진 데이터를 활용
- 사진 데이터에는 위치정보, 날씨정보 취득이 가능함
- 중복사진에 대한 선별

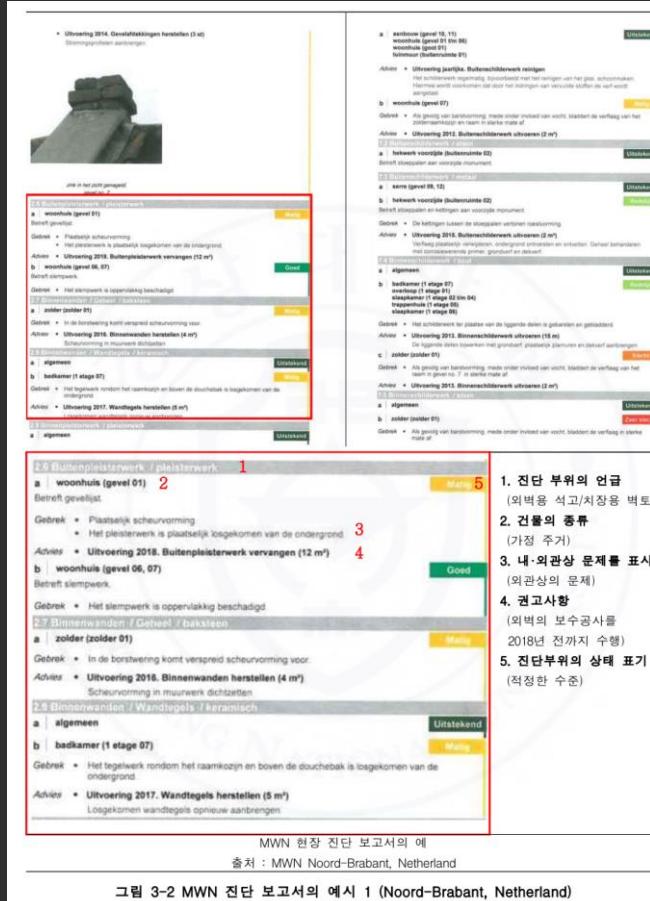
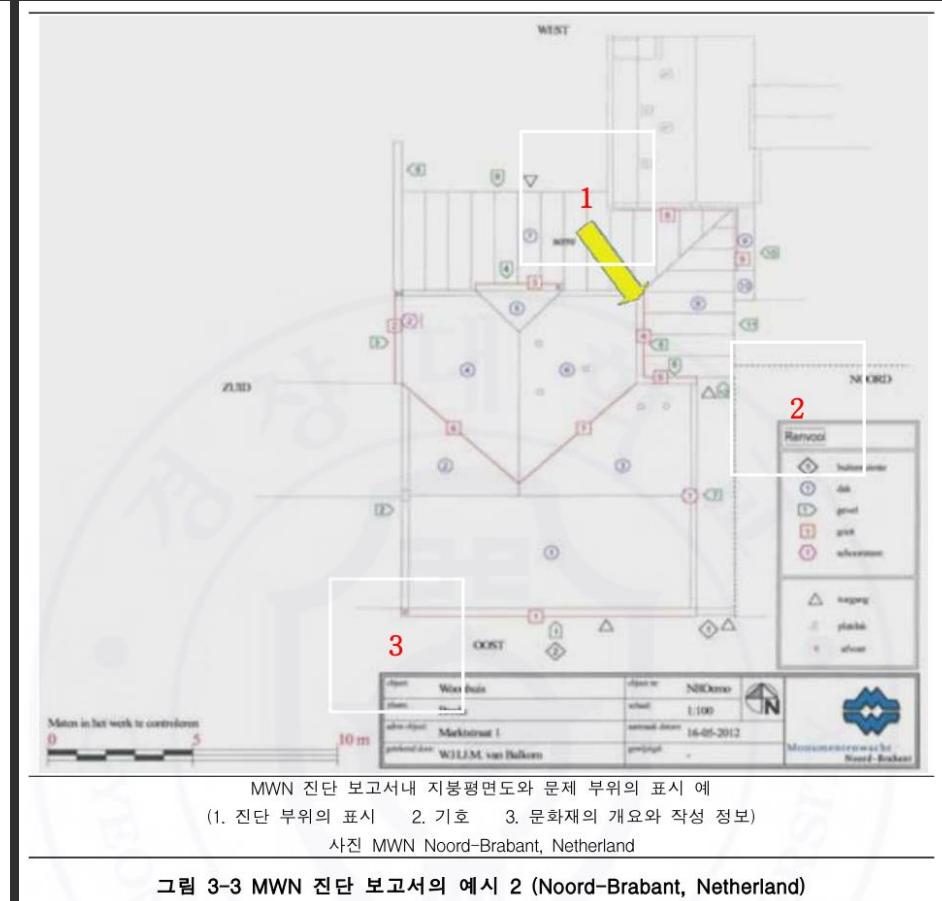
그림 3-2 MWN 진단 보고서의 예시 1 (Noord-Brabant, Netherland)

- 진단보고서의 내용
 - 진단 부위의 언급
 - 건물의 종류
 - 내/외관상 문제 표시
 - 진단부위의 상태 표기

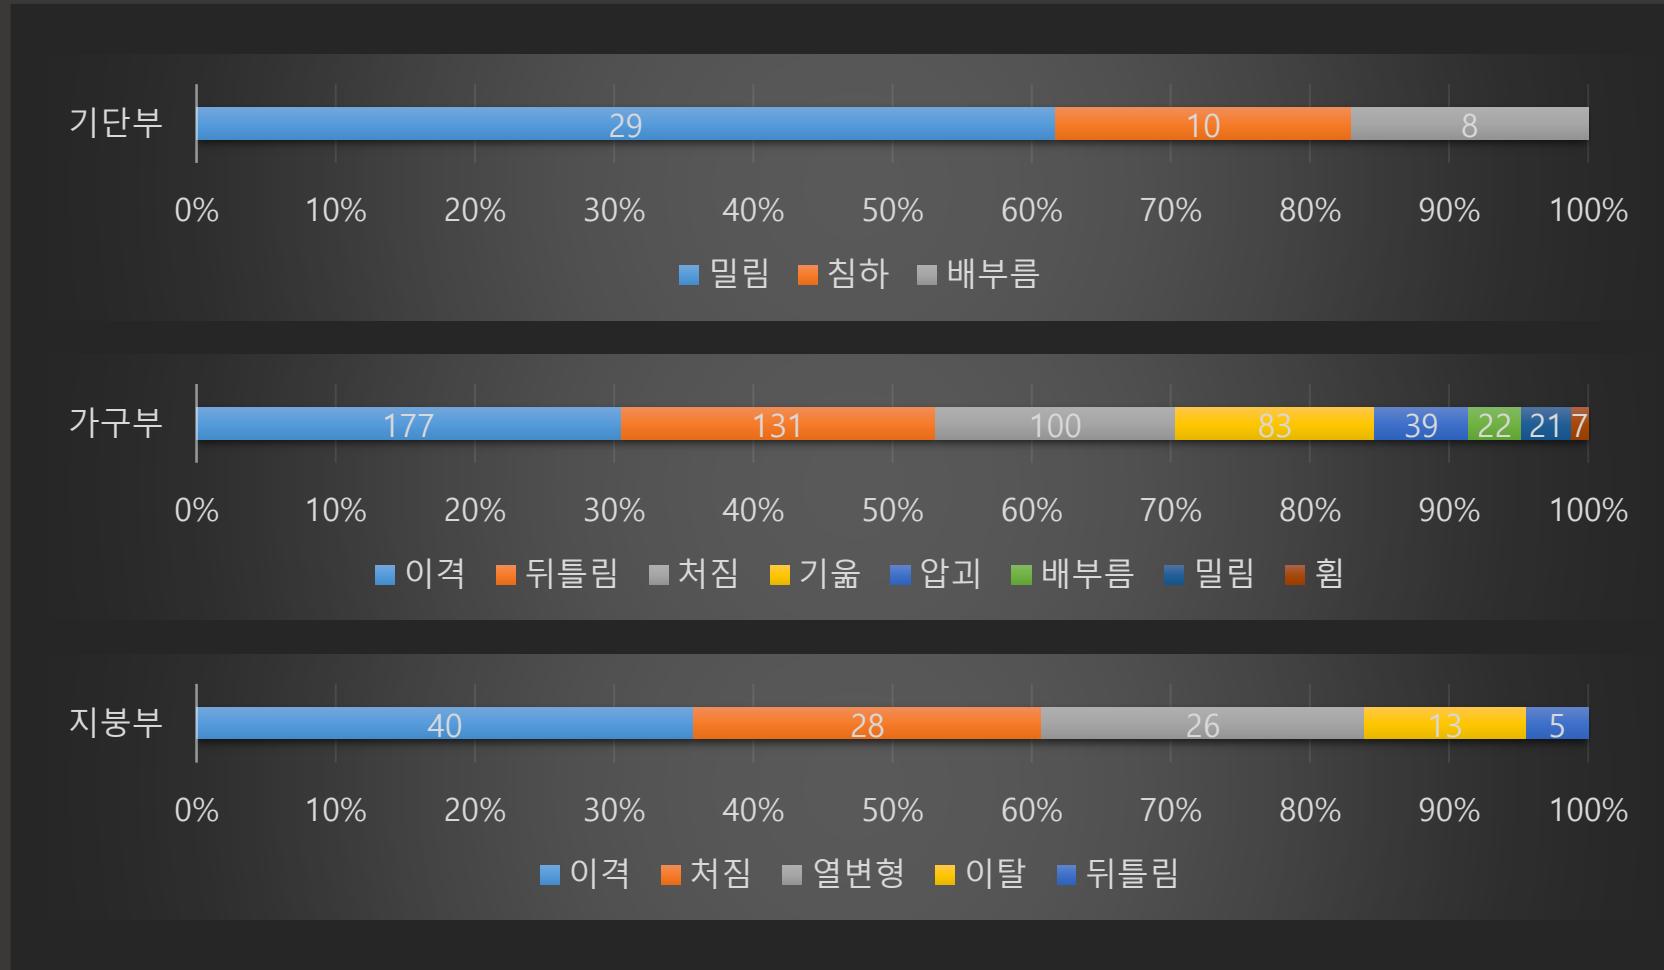
■ 목조건축문화재 변위유형

■ 기단부 변위유형 : 총 45건

-> 밀림현상, 침하현상

■ 가구부 변위유형 : 총 580건

-> 이격, 침하현상 : 수평부재 주요발생
(창방, 평방, 도리, 장여, 보)

-> 뒤틀림현상 : 공포부에서 주요발생

-> 기울, 압괴현상 : 수직재 주요발생
(기둥, 활주)

■ 지붕부 변위유형 : 총 112건

-> 이격, 침하현상 : 처마부 발생

-> 열변형 : 기와

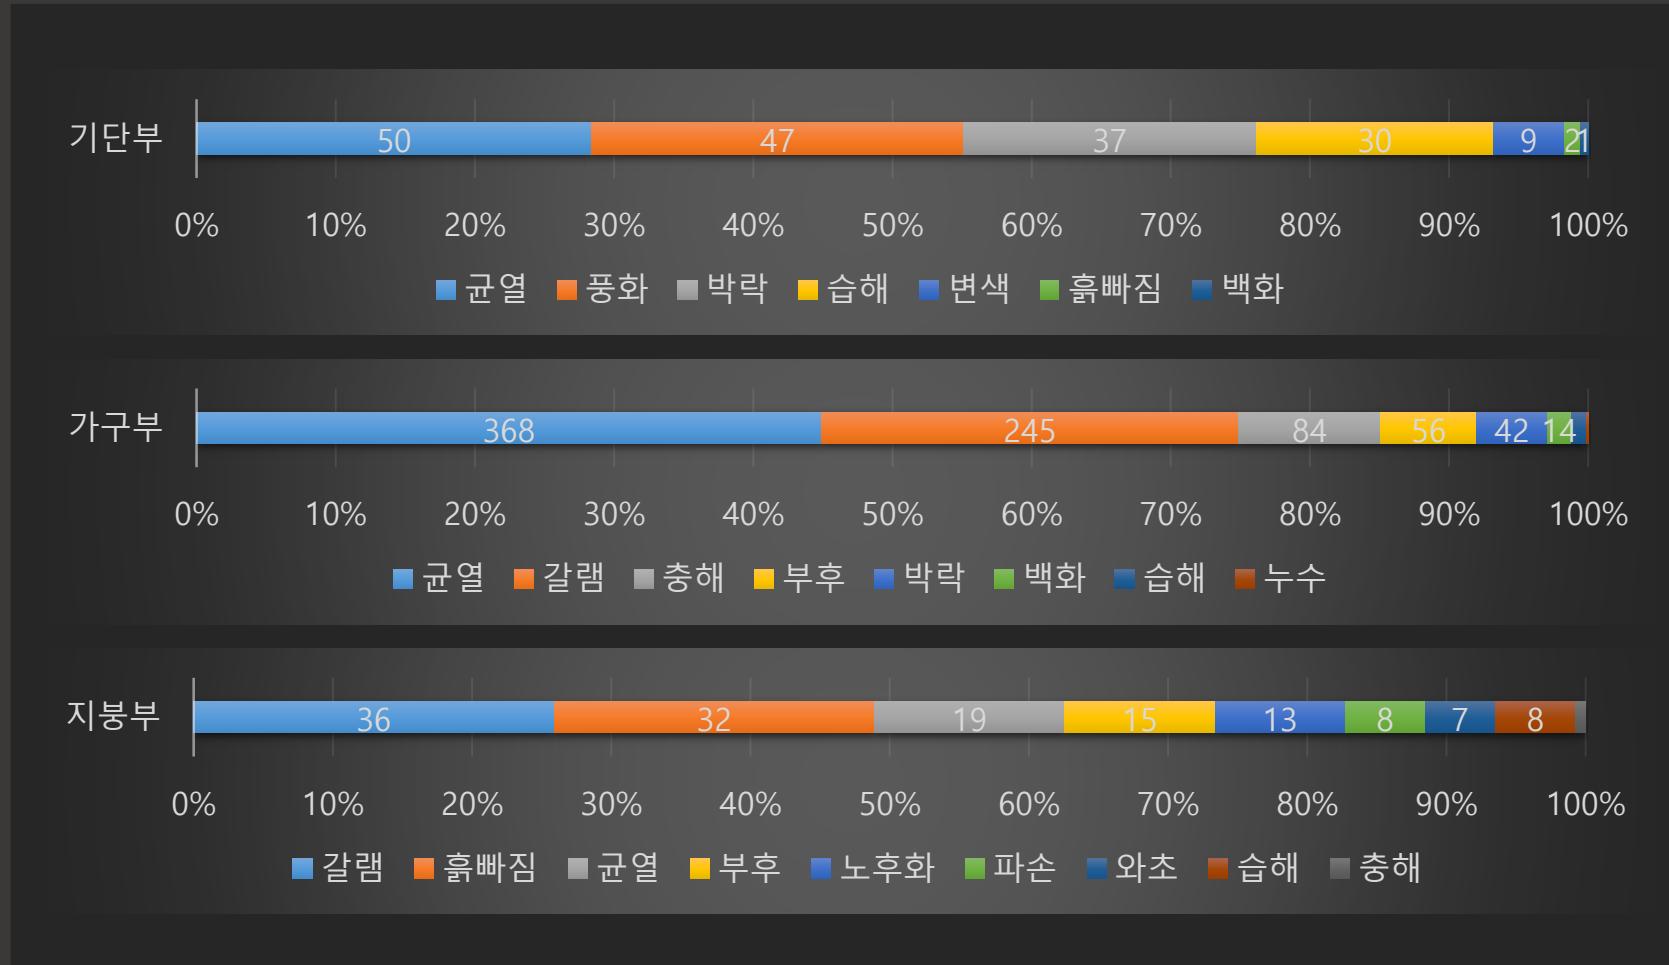
■ 목조건축문화재 손상유형

■ 기단부 변위유형 : 총 176건

-> 균열, 풍화, 박락, 습해

■ 가구부 변위유형 : 총 819건

-> 균열은 모든 부재에서 확인됨

■ 지붕부 변위유형 : 총 112건

-> 0이격, 처짐현상 : 처마부 발생

-> 열변형 : 기와

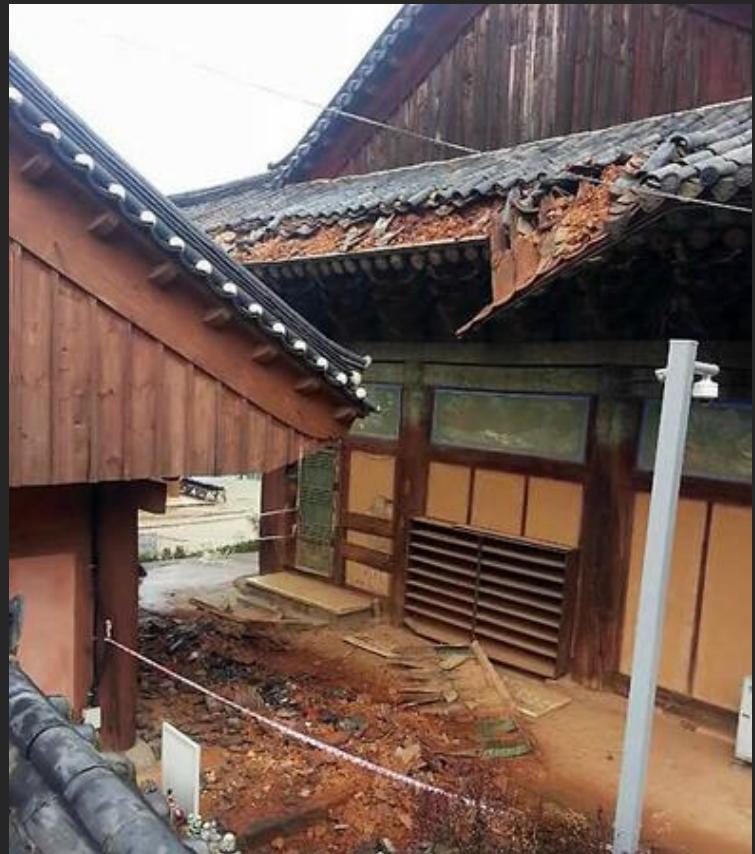
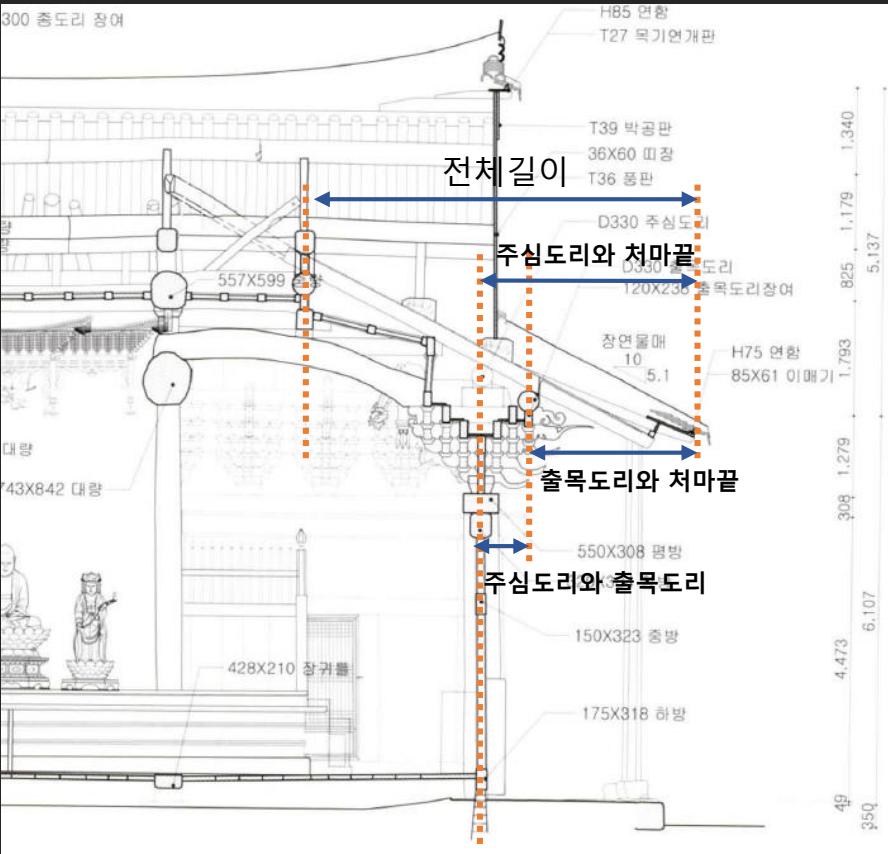
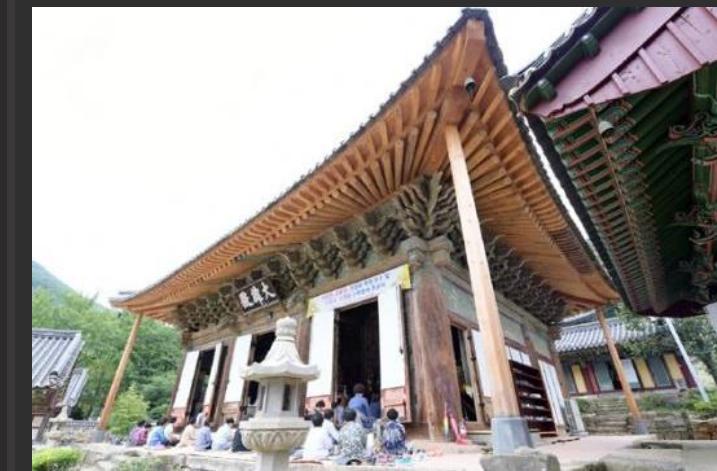
1. 여수 흥국사 2014.3.14 처마 붕괴
2. 보물 396호 여수 흥국사 대웅전 (횡단면도)

- 지붕의 노후 파손에 따른 26억 투입
- 지붕 부재 대부분 교체
- 전체 내밀기는 평균값 (0.53) 정상
- 주심, 출목, 처마꼴 거리가 하중에 매우 취약한 치수값을 갖고 있음

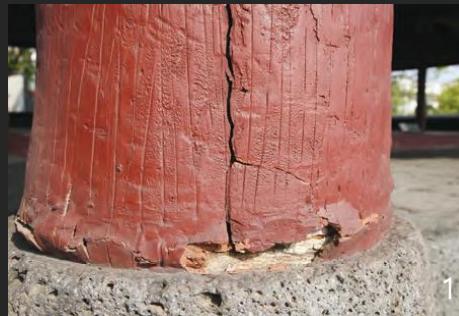
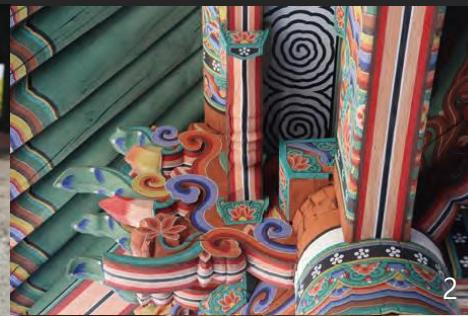
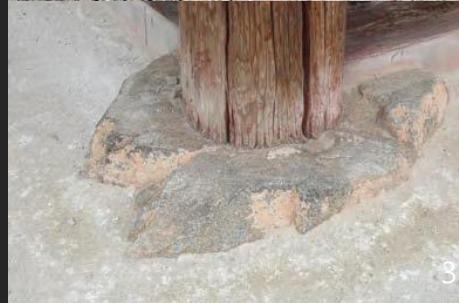
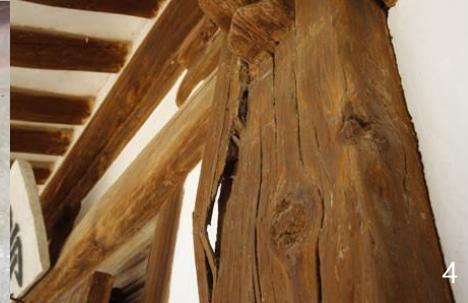
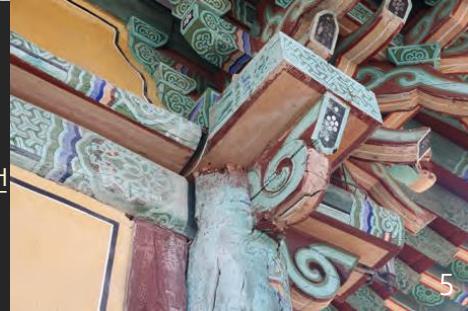
1. 보물 322호 제주 관덕정
2. 국보 305호 통영 세병관
3. 보물 827호 김제 금산사 대장전
4. 보물 165호 강릉 오죽헌
5. 보물 608호 완주 위봉사 보광명전

- 지붕부 하중으로 인해 기둥 압괴현상
- 하부 부후현상 보강 부분 압괴 및 탈락
- 기둥 상부 사괘부분은 표면적이 작으므로 하중이 가중될 경우 압괴현상
- 부재의 노후화가 심각할 경우 갈라짐과 탈락
- 목조문화재는 오래된 건축물로서 기둥의 강도는 매우 미흡한 상태
- 지붕부의 하중에 영향을 많이 받음
